Onderzoek naar beschadiging iepen langs Paradijsvogelweg door maaien *Stichting Paradijsvogelbosje*

Almere, 27 september 2023

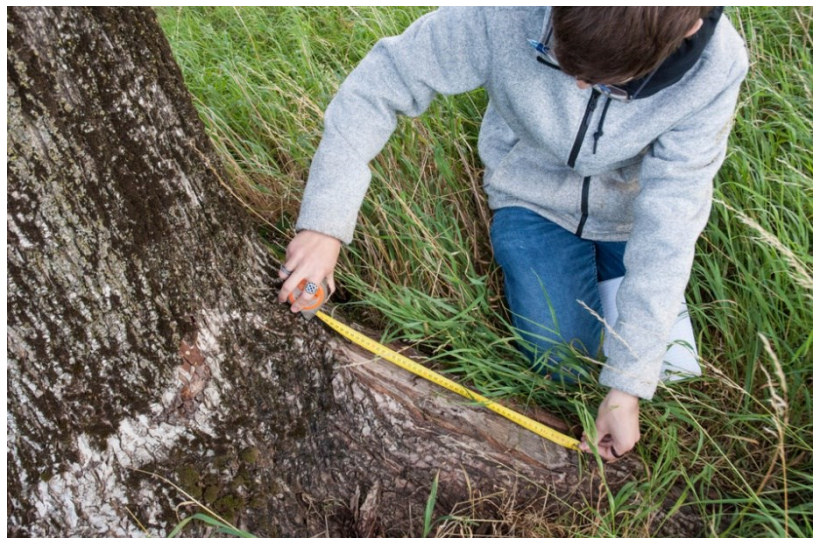
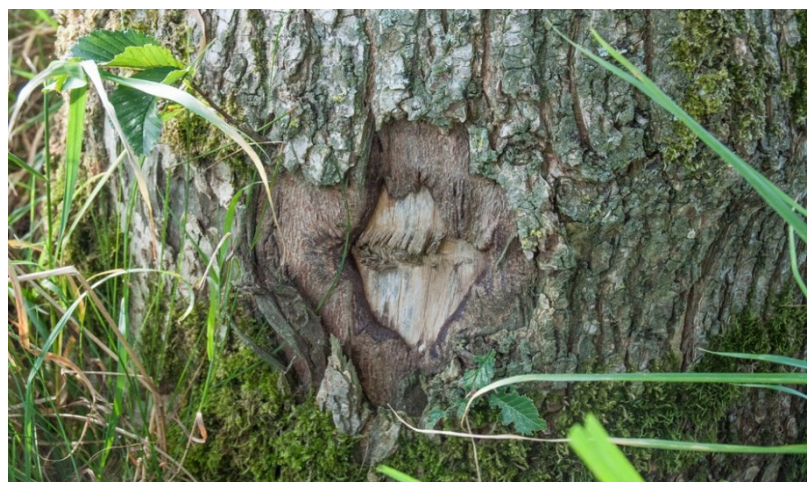
Ook is aangegeven of er een zichtbaar spoor was van aantasting door de maaibalk. Dit was doorgaans door een streep met; rafels in de wond, waar de maaibalk een horizontale beschadiging in de bast en/of het hout heeft achtergelaten. Dat zijn soms heel duidelijke sporen, en

soms hangen de rafels van de bast er nog bij. Het is een verschrikkelijk gezicht omdat het direct duidelijk wordt dat de boom door deze acties ernstig verwond raakt. Dat is ook te zien aan de effecten van deze verwonding na verloop van een of meerdere jaren. Te zien is dat de bast vaak loslaat, en dat kaal hout rondom deze beschadiging zichtbaar wordt. Ook is bij oudere wonden te zien dat de boom probeert vanuit de randen herstelweefsel te laten groeien. Maar heel vaak blijft een grote en onherstelbare wond achter, waarvan verwacht kan worden, dat die de stabiliteit en duurzaamheid van de boom aantast. Er ontstaan soms aantoonbaar diepe lengtescheuren en rotting rondom de bast en tot in de stam en wortels.

Wij vragen de gemeente / gebiedsorganisatie Oosterwold, om bij toekomstige opdrachten voor maaien expliciet te eisen dat de bomen gespaard blijven en niet beschadigd worden. Dit vraagt waarschijnlijk ook een andere wijze van maaien en andere opdrachtverlening. Het ligt voor de hand om de grasstrook rondom de bomen niet te maaien, zodat de machine niet in de buurt van de bomen hoeft te komen.

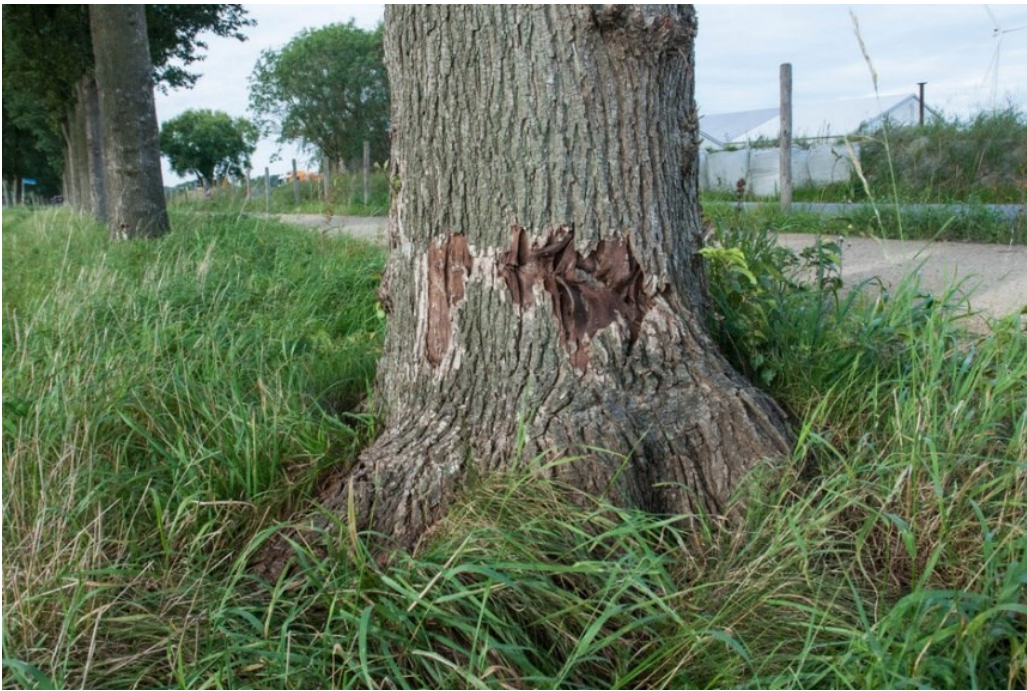
Duidelijk is te zien dat sommige wonden jaren geleden zijn ontstaan, omdat er groei van herstelweefsel rondom de wond kan worden gezien. Sommige wonden zijn ook zichtbaar deze zomer ontstaan, omdat de verse rafels er nog aan hangen.

Beschadiging met zichtbaar spoor van maaibalk

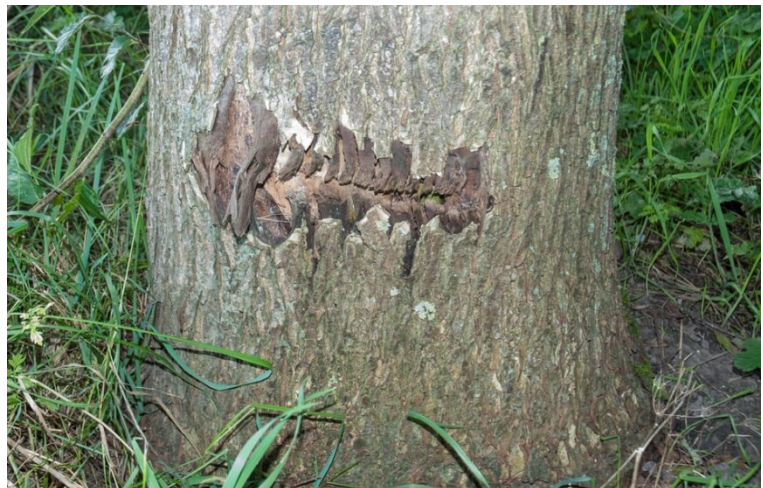
Hoewel van 31% de oorzaak van beschadiging direct geweten kan worden aan de maaibalk, omdat een spoor van de maaibalk zichtbaar is, wil dat niet zeggen dat bij de overige 34% de beschadigingen niet door de maaibalk komt. De plaats van de wonden is in vrijwel alle gevallen aan de voet of op hoogte waar de maaibalk de boom kan raken. Daarom mogen we aannemen dat bij ongeveer de helft van de bomen de beschadigingen door het maaibeleid en de slechte uitvoering komen.

De beschadiging treft mogelijk extra de adventiefwortels die de iepen aanmaken om het gebrek van de slechte ent te compenseren, waardoor de instabiliteit toeneemt.

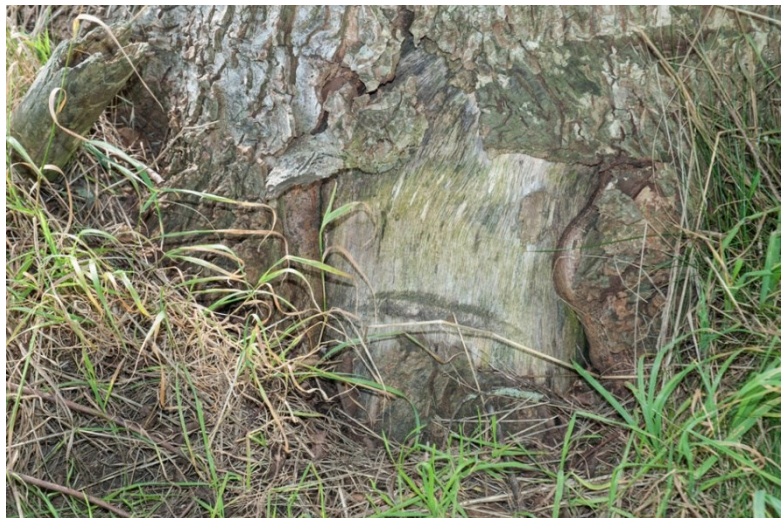
Beschadiging van bomen door onzorgvuldig maaien is onnodig en een mishandeling van de boom. Als we over zorgplicht spreken, dan verdienen bomen een goede zorg, en dient voorkomen te worden dat deze bomen door maaien of andere werkzaamheden worden beschadigd. Het ontstaan van deze schade achten wij daarom verwijtbaar aan de uitvoerder, en mogelijk ook aan de opdrachtgever (de gemeente) omdat er jarenlang geen acht is geslagen op deze beschadiging.
